RESTAURO E RECUPERO PARABOLA DA 3 METRI

CRONOLOGIA E APPUNTI RESTAURO PARABOLA 3m

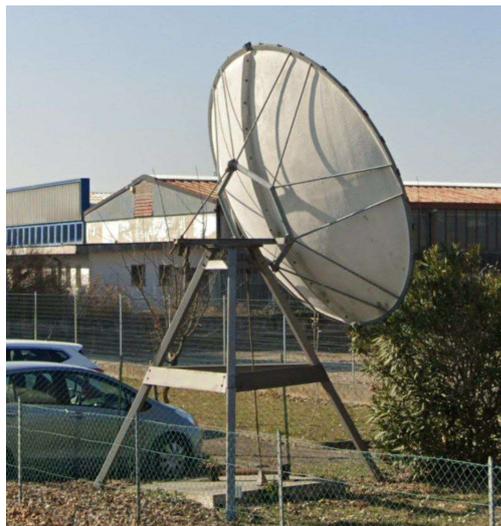
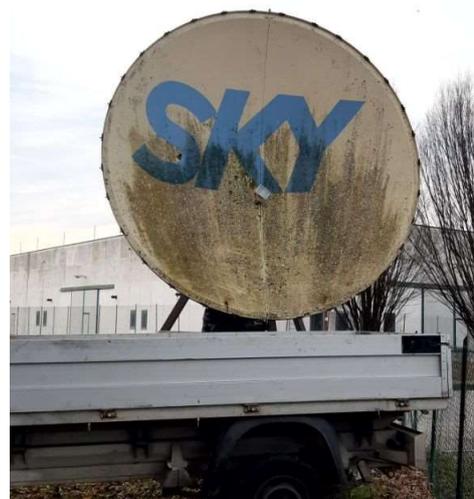
Arrivo alla ditta BySat di Casarsa (PN) per il recupero della parabola, posta ferma su uno stativo. Durante la mattinata, la parabola è stata messa a terra in sicurezza, per poi essere smontata e divisa in due spicchi. La parabola risulta molto pesante (circa 100 Kg.) ed è stata caricata sul vano di un furgone. La parabola è stata poi portata al laboratorio e scaricata nel pomeriggio per una prima analisi. Ringraziamo di cuore Denis per averci dato la possibilità di avere nelle nostre mani questo meraviglioso oggetto.

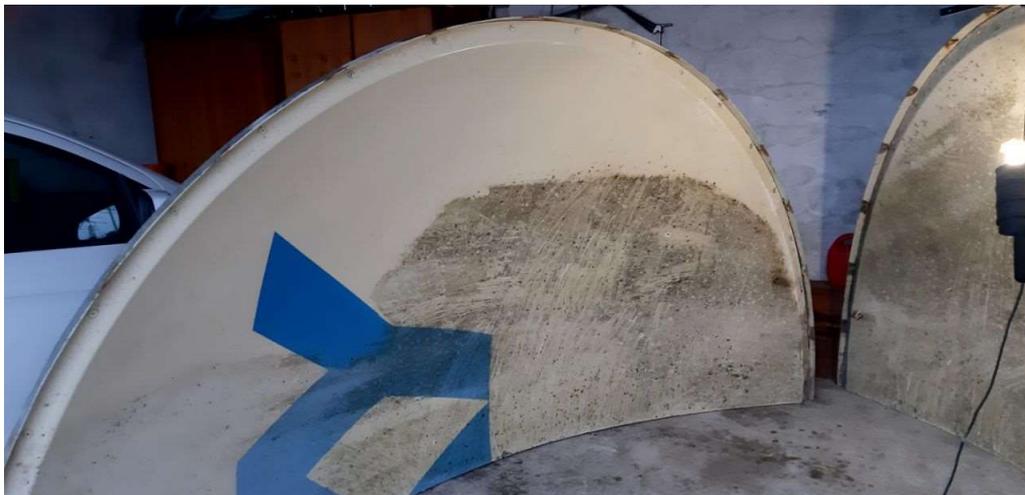
Sulla superficie si possono comprensibilmente notare degli strati di muffa, dovuti all'esposizione di 20 anni agli agenti esterni.

Con una prima pulizia, abbiamo scoperto la criticità di un foro di 3 cm, sulla superficie interna, verso il centro. In quel punto la vetroresina è stata danneggiata in precedenza, e si dovrà procedere con una riparazione accurata.

Abbiamo considerato di chiamare un amico carrozziere per la futura chiusura del foro con vetroresina liquida e fogli di vetroresina. L'idea sarà quella di restaurare l'intera superficie, procedendo in futuro alla carteggiatura e verniciatura.

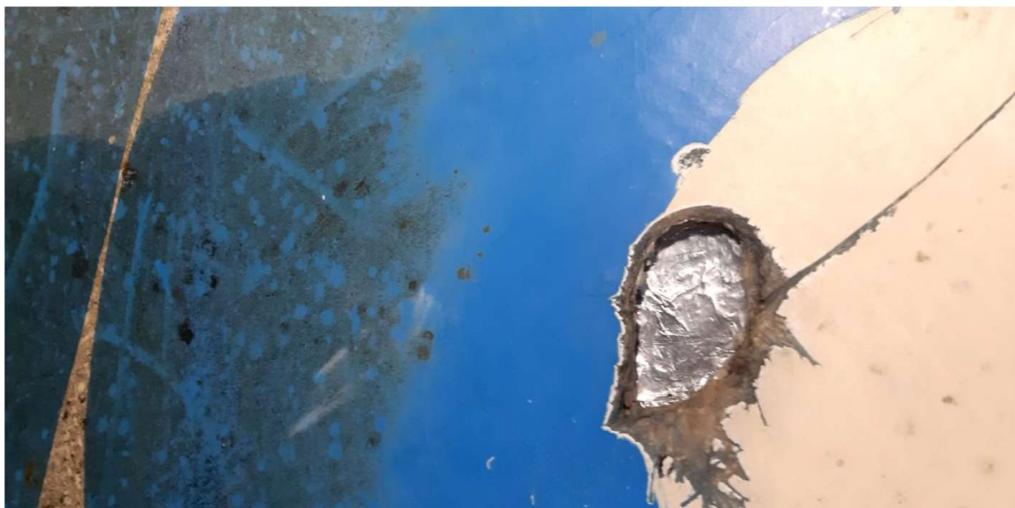
Iniziano i lavori di vero restauro della parabola, insieme a Diego, un amico carrozziere di Roberto. Assieme, abbiamo sistemato il grande foro e compreso come trattare la vetroresina nel migliore dei modi.

Abbiamo imparato a preparare una vetroresina liquida, dosando il catalizzatore in percentuale al prodotto. La procedura di restauro di un foro consiste nell'andare ad appoggiare delle pezze di vetroresina e il liquido precedentemente preparato, al fine di riempire completamente la rottura, stratificando tra loro questi materiali.

Nel giro di un paio di ore il materiale si è solidificato, creando un corpo unico che ha chiuso il foro e protetto l'interno in alluminio della parabola.

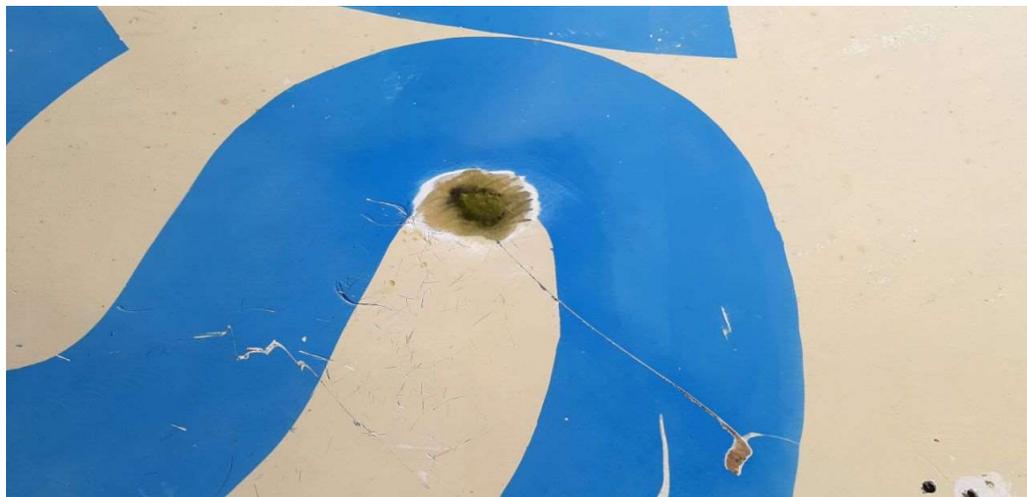
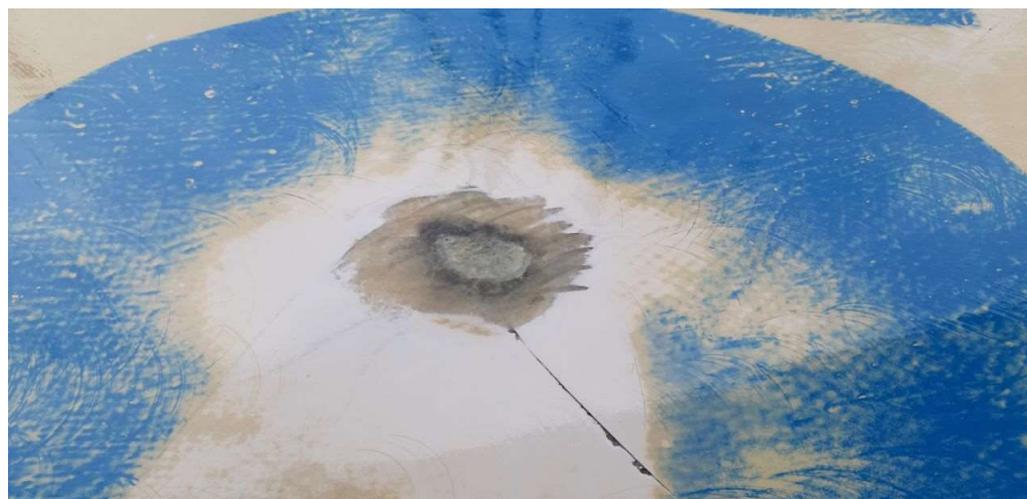
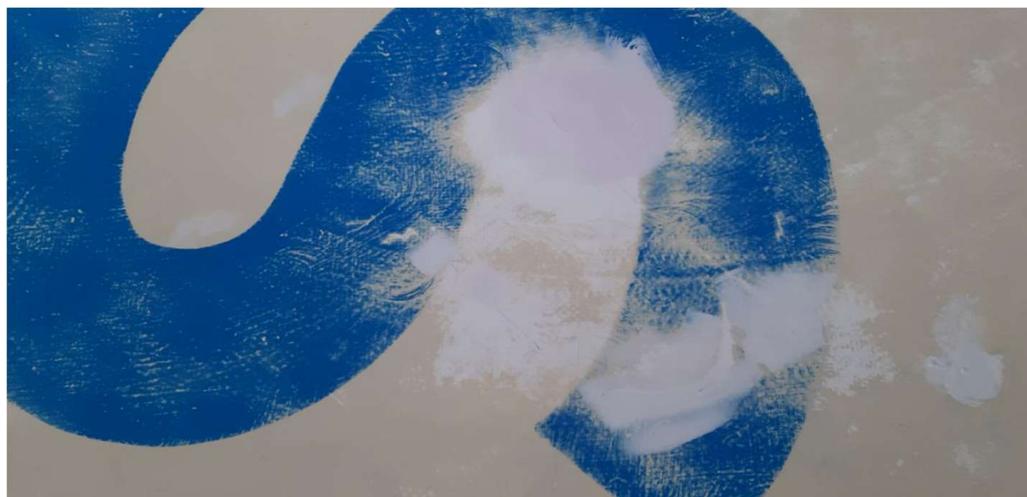
Dettagli del procedimento di chiusura del foro e successiva stuccatura.

18 FEB 2024 Iniziano i lavori di carteggiatura a mano e di lavaggio della parabola, che risulta da sistemare e da portare ad un buon livello.

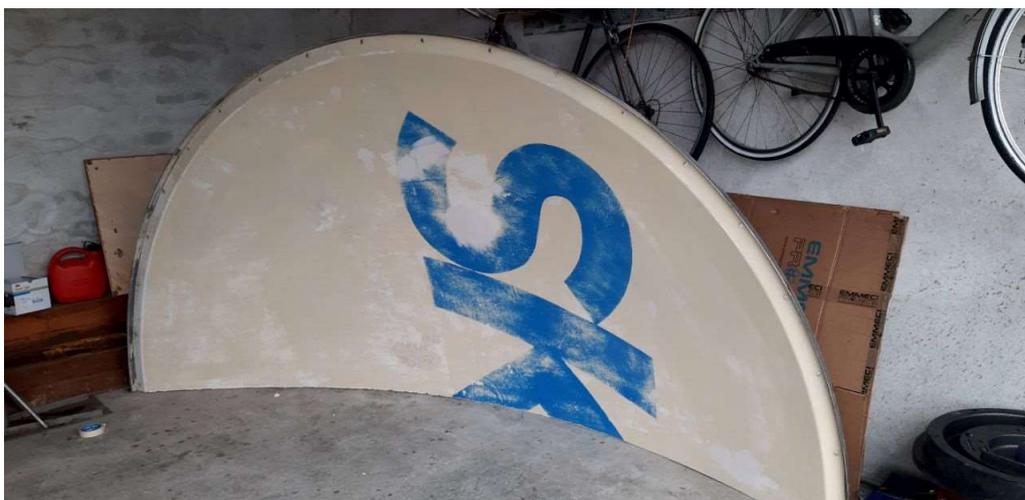
2 MAR 2024 Comincia la seconda parte della restaurazione parabola, con la stesura dello stucco sulla superficie del foro più grande e su tutte le imperfezioni nella concavità.

Abbiamo preparato la giusta miscela chimica per ottenere un'ottima stuccatura, andando anche qui a comprendere le giuste dosi di catalizzatore al fine di garantire un'ottima tenuta al materiale e un tempo ragionevole di asciugatura. Continuano le riprese video per la Parte 3.

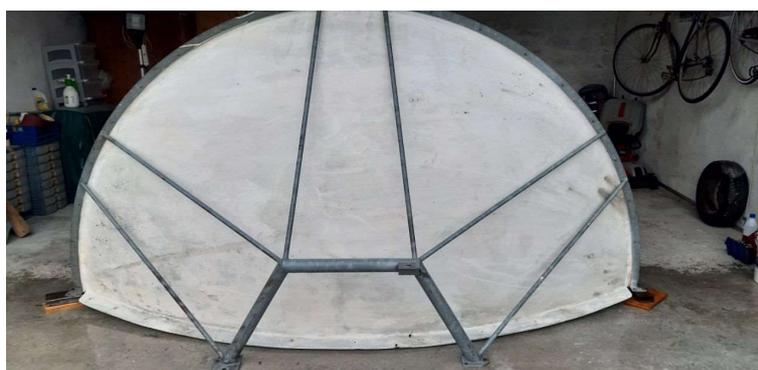
16 MAR 2024

Inizia la verniciatura a pennello **della parte posteriore** della parabola. (anch'essa lavata e carteggiata più volte, precedentemente).

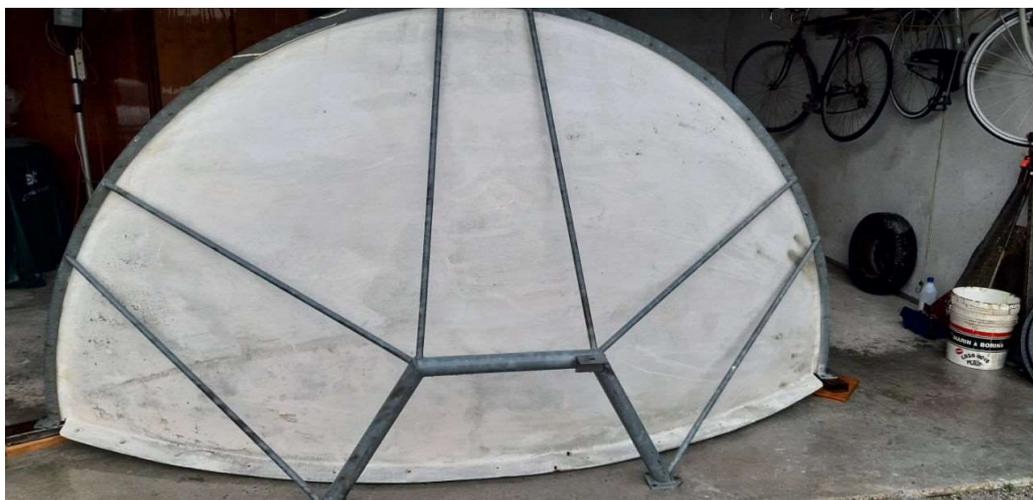
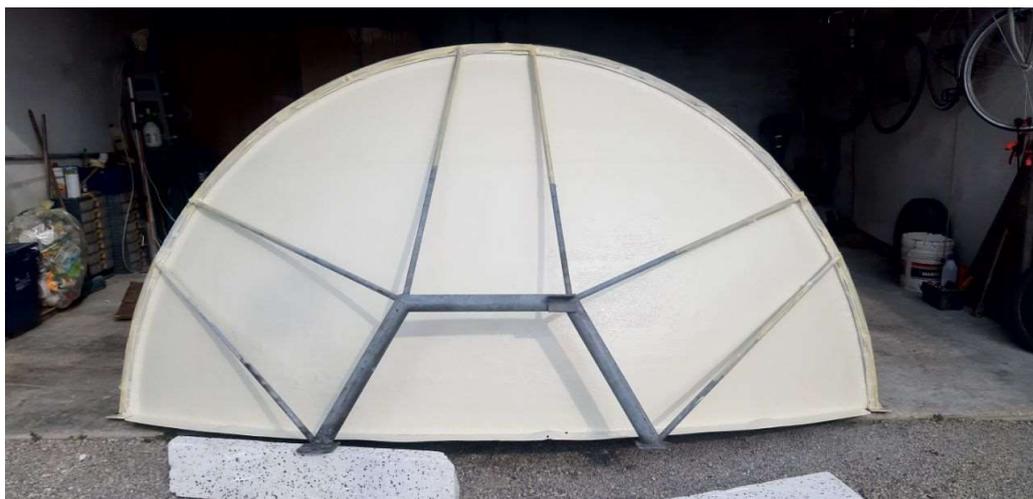
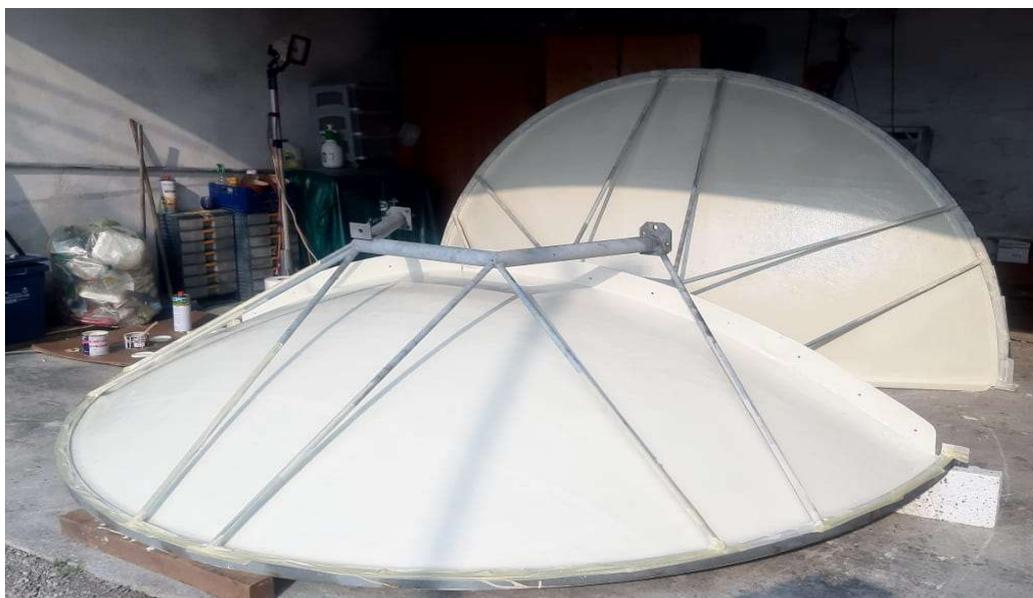
La parabola **richiede assolutamente un intervento di rigenerazione**. In questo caso abbiamo utilizzato solo l'apposita vernice bianca, stesa a pennello, al fine di proteggere e conferire un bell'aspetto alla parabola. Iniziano le riprese video per la **Parte 4 "Verniciatura Parabola"**.

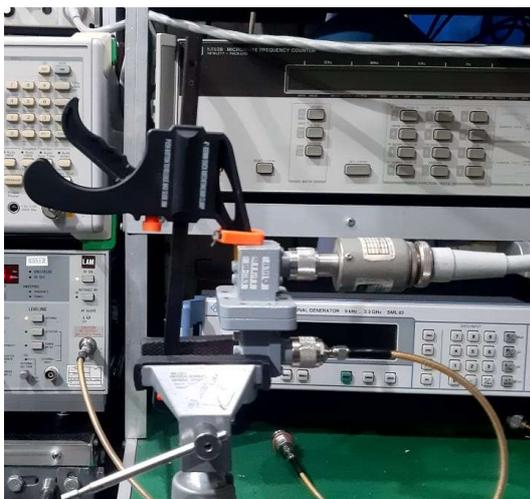
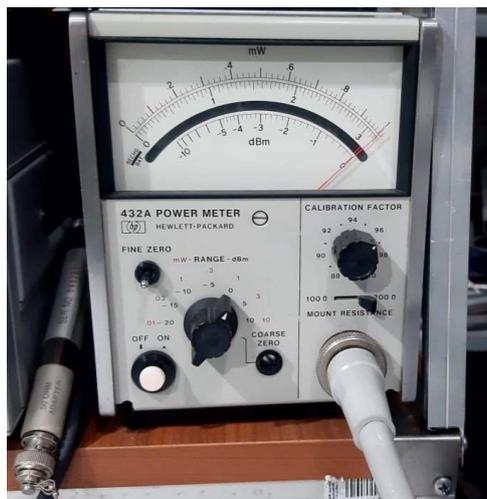
Prova con transizioni a 8 GHz. per testare il funzionamento passante tra i due corpi. Segnale a 0 dBm.

Il sistema funziona, svolta la taratura degli 0 dBm.

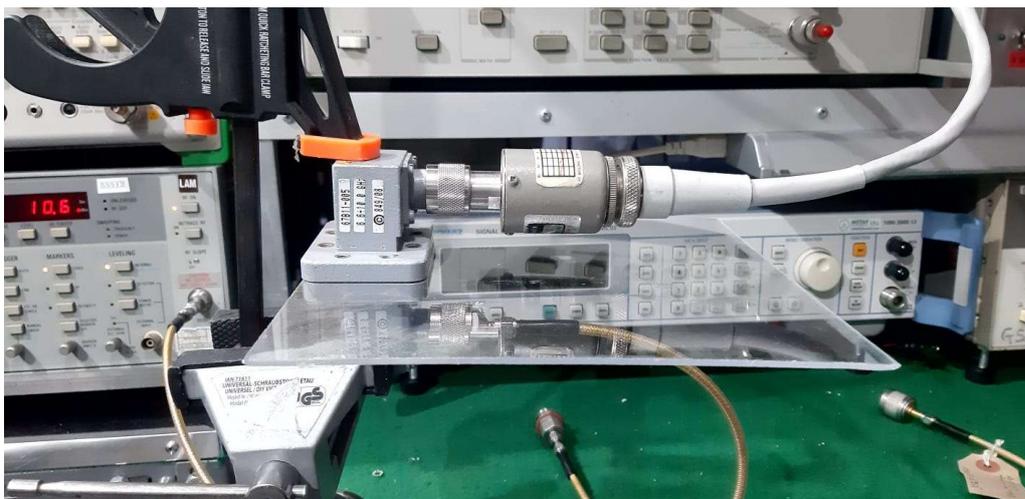
Identica alla prova 1, con foglio di policarbonato interposto tra le due transizioni.

Perdita di circa 0,5 - 0,8 dB, con il solo foglio di policarbonato interposto.

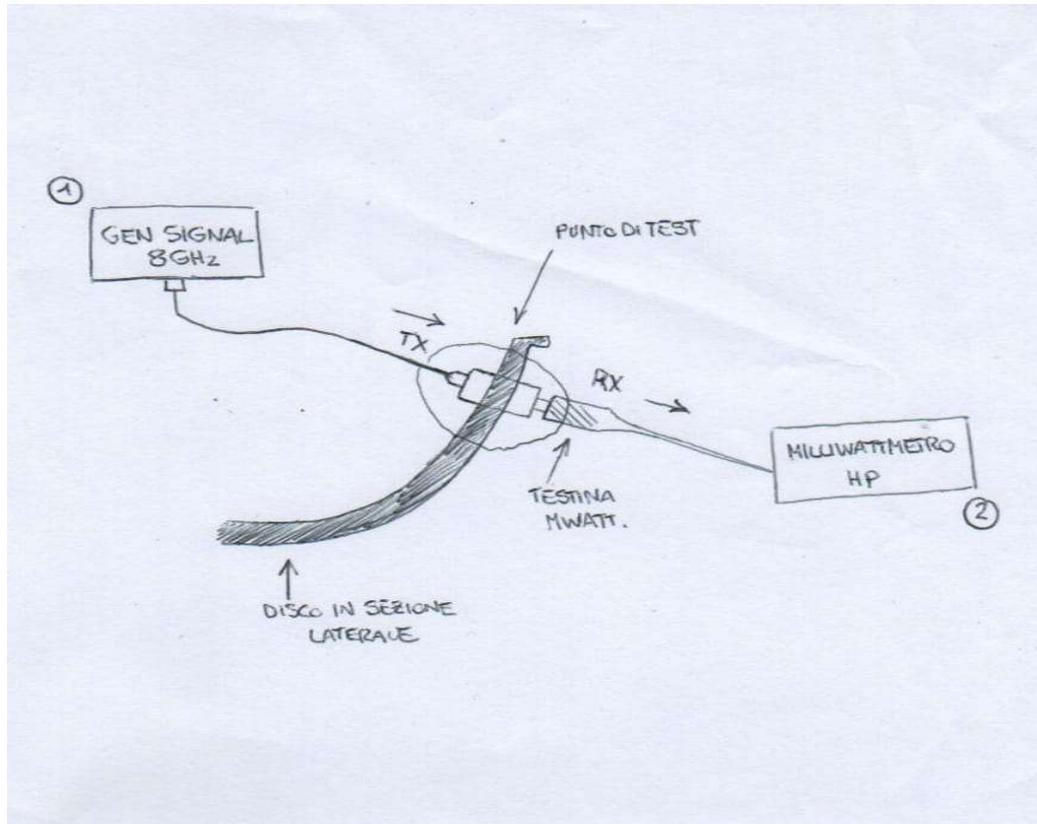
Diapositiva collegamenti e prova strumentale:

- Posizionare a terra la parabola, divisa in spicchi;
- Utilizzare il milliwattmetro HP432A e il generatore HP8620C;
- Porre le due transizioni con il riflettore in mezzo.

Iniziano gli esperimenti di verifica dello stato del riflettore. Nella seguente prova, prendiamo in riferimento un segnale di circa 10 mW con frequenza a 8 GHz. .

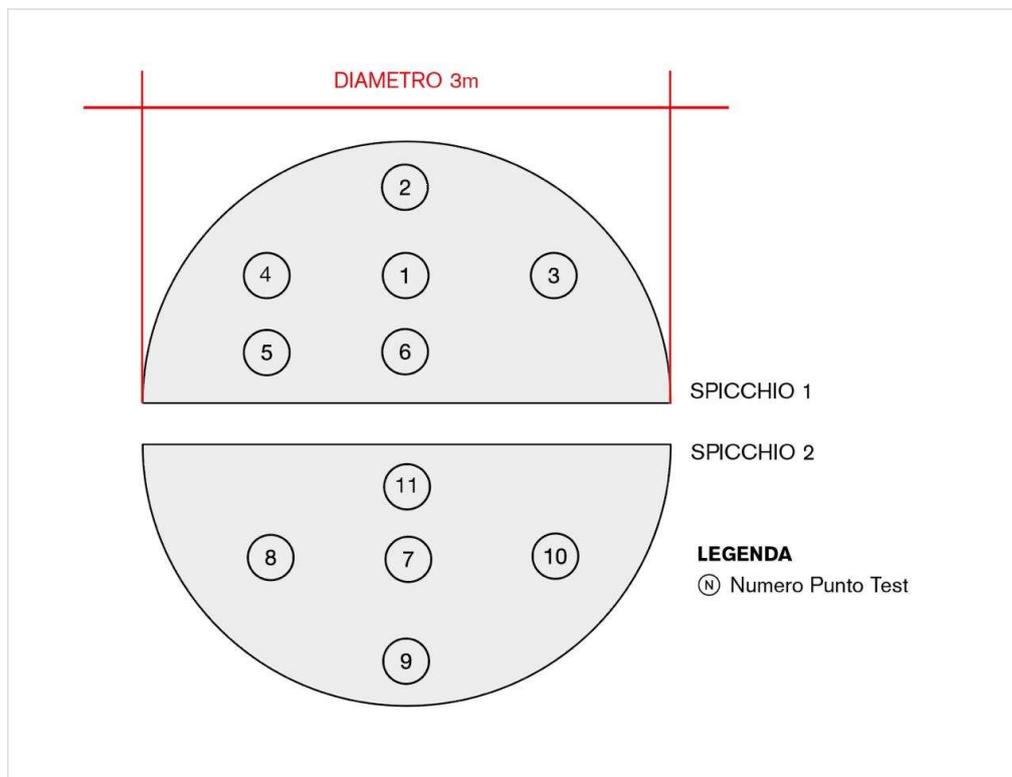
Modalità di test interponendo in mezzo il riflettore (disegno - IV3JTH)

PUNTO DI TEST (vedi immagine superiore)	ATTENUAZIONE (dB)
PUNTO 1	-30 dB
PUNTO 2	Oltre -30 dB
PUNTO 3	Oltre -30 dB
PUNTO 4	Oltre -40 dB
PUNTO 5	-40 dB
PUNTO 6	-40 dB
PUNTO 7	-40 dB
PUNTO 8 (vicino all'angolo sinistro)	-10 dB (critico)
PUNTO 9	Oltre -30 dB
PUNTO 10	Oltre -30 dB
PUNTO 11	Oltre -30 dB
Riparazione Punto 8	
PUNTO 8 Bis (aggiunta nastro alluminio)	Oltre -30 dB

Il riflettore è buono, e svolge brillantemente la sua funzione. Nonostante i pregi, vi sono alcune criticità da prendere in analisi e poi da risolvere. Il **Punto 8**, dovrà essere sistemato interponendo adeguatamente del nastro alluminato e vernice. Solo dopo si potrà concludere il restauro.

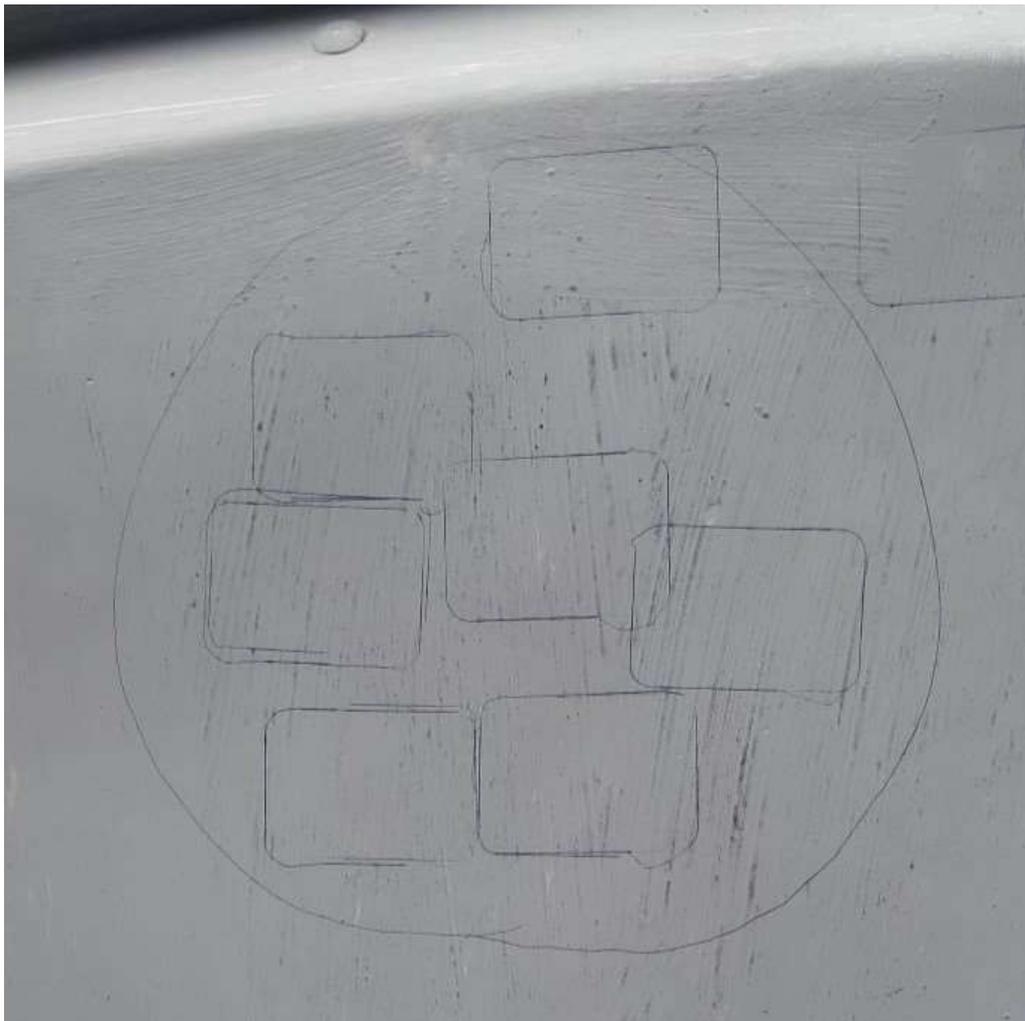
Zone Critiche da sistemare - Punto 8

Dopo aver misurato e segnato a matita i contorni dell'area interessata, abbiamo deciso di effettuare **la riparazione al fine di ottenere un'attenuazione di -40 dB circa.**

Dopo varie prove, siamo giunti al punto di adottare la misura radicale, andando ad applicare definitivamente (nei giorni successivi) con calore e tanta precisione del **nastro professionale in alluminio**; questa soluzione avrà lo scopo di ripristinare la superficie, che poi verrà riverniciata.

Inizia la riparazione del punto 8 bis. Decidiamo di rigenerare totalmente l'area in vetroresina, applicando del **nastro adesivo professionale in alluminio**. L'applicazione avviene pulendo attentamente la superficie in vetroresina e scaldando opportunamente il materiale. La stesura risulta delicata, ma molto efficace.

La riparazione sembra tenere e funzionare, aderendo al riflettore che è stato (solo adesso) completamente rigenerato, attenuando di -40 dB la zona interessata.

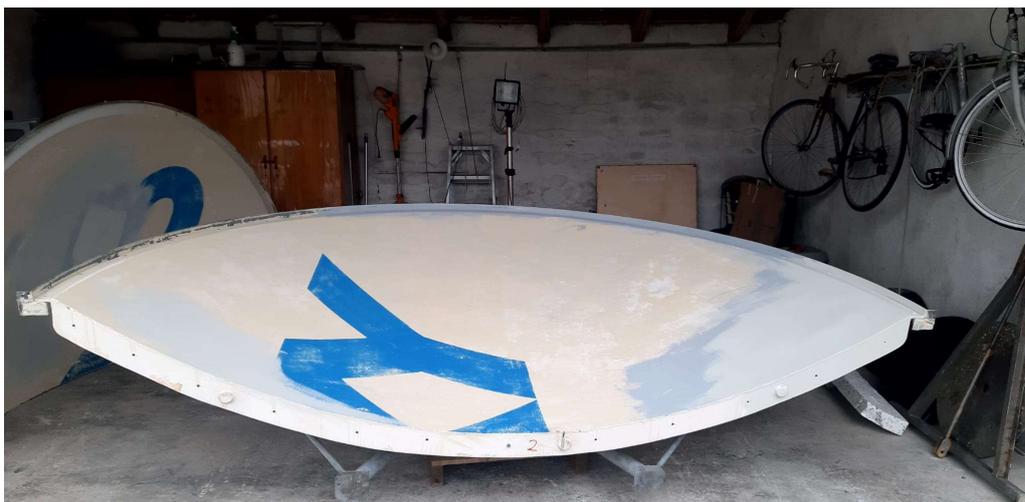
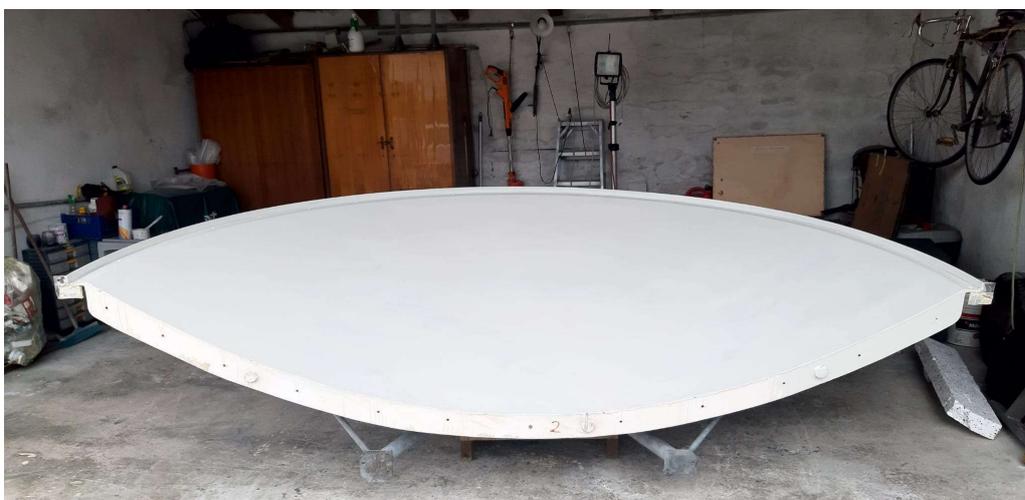
La stesura è stata eseguita manualmente, con pennello, e ha rigenerato completamente l'estetica della parabola. È stato un grande passo per il nostro restauro! Al fine di ottenere un ottimo risultato, abbiamo applicato due mani di vernice su entrambi gli spicchi.

Inizia la verniciatura della parte anteriore. La verniciatura, ha lo scopo di dare **un nuovo aspetto** e soprattutto di **proteggere la delicata superficie** in vetroresina. Per verniciare, abbiamo utilizzato della vernice apposita per vetroresine, che abbiamo preparato in precedenza.

- Vernice bianca opaca apposita per le vetroresine;
- Catalizzatore (dosaggio 20%);
- Prodotto diluente specifico per la vernice usata.

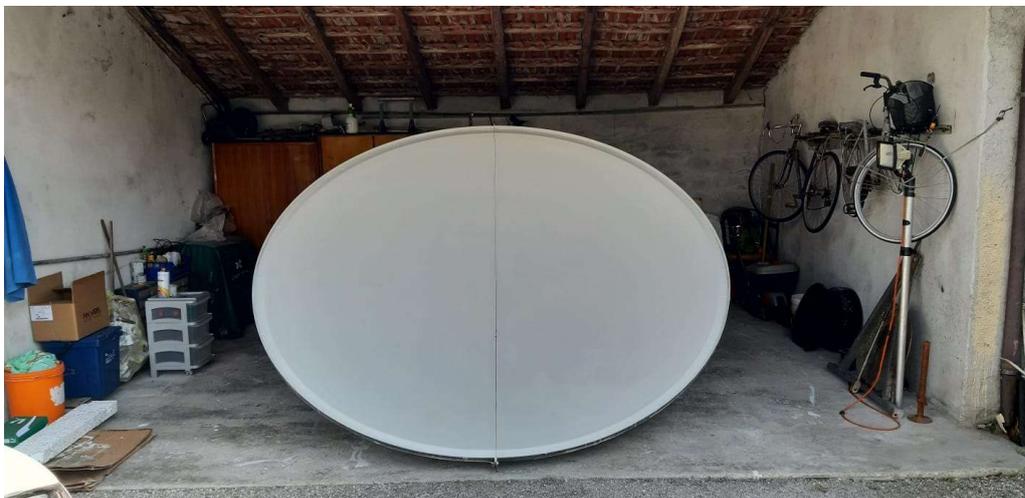
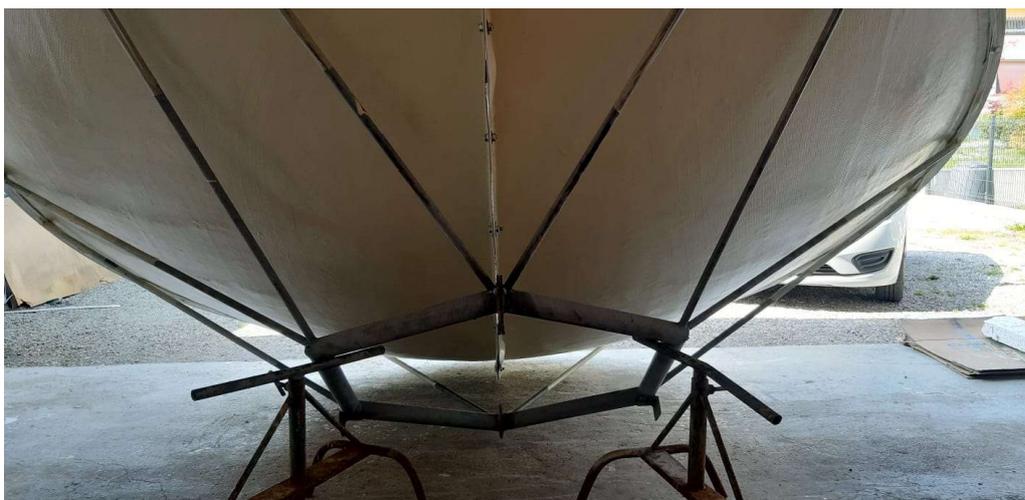
La verniciatura risulta efficace ed ha aderito perfettamente alla superficie in vetroresina, asciugandosi in una tempistica ragionevole.

La parabola ora **ha recuperato il suo aspetto originale** ed è quasi terminata.

Eccola finalmente unita nella foto. Che soddisfazione!
